Einfach leiser

Die BGN hilft, bei der Lärminderung mit einfachen Mitteln große Wirkungen zu erzielen / Das Beispiel von Rondo Food in Krefeld

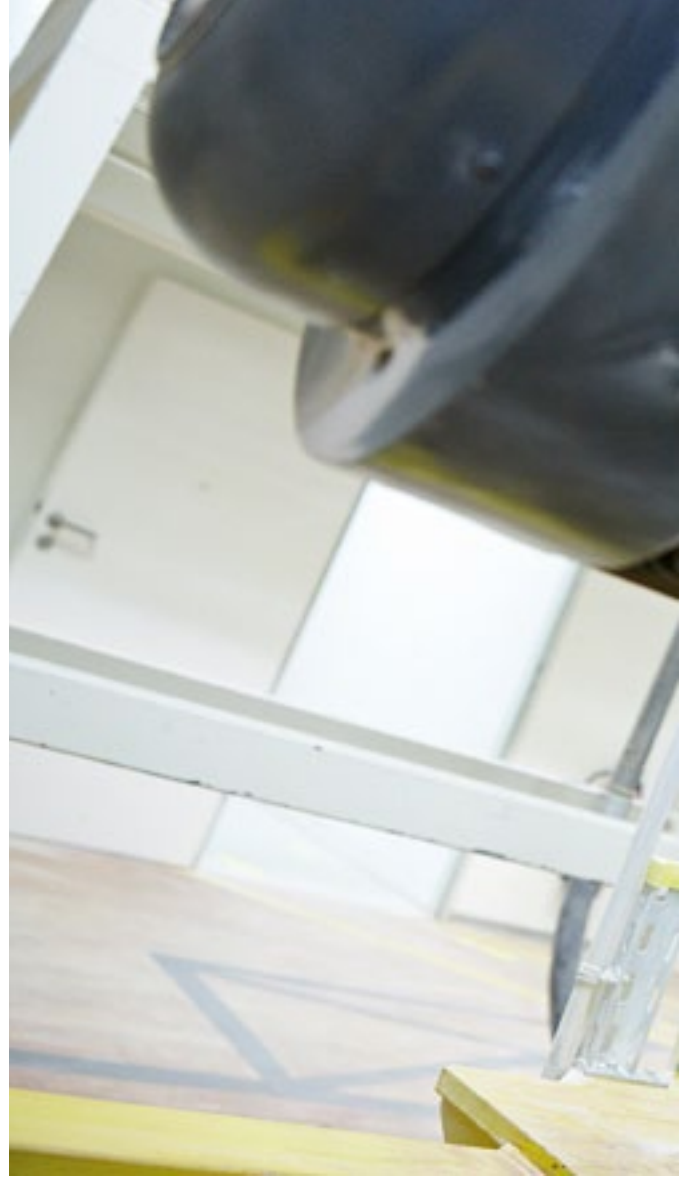
Bild 1 Pegelminderung von 4 dB(A) durch Wartung der Maschinenantriebe und Austausch eines defekten Antriebs

Im Erdgeschoss der Mischerei hatte die BGN bei der Bestandsanalyse auf einem rege frequentierten Verkehrsweg die Mittelungspegel von $L_{Aeq} = 81$ bis 84 dB(A) ermittelt. Auffällig war ein Mischerantrieb, der augenscheinlich einen Lagerschaden aufwies. Dieser Antrieb wurde ersetzt (Bild 1). Gleichzeitig wurden die fünf weiteren Antriebe gewartet. Bei der Wirksamkeitskontrolle waren sogar zwei Mischer mehr im Betrieb als bei der Bestandsanalyse. Trotzdem wurde eine deutliche Reduzierung bei den Mittelungspegeln von jetzt $L_{Aeq} = 78$ bis 80 dB(A) festgestellt. Die Schallpegelreduzierung beträgt somit ca. 4 dB(A).

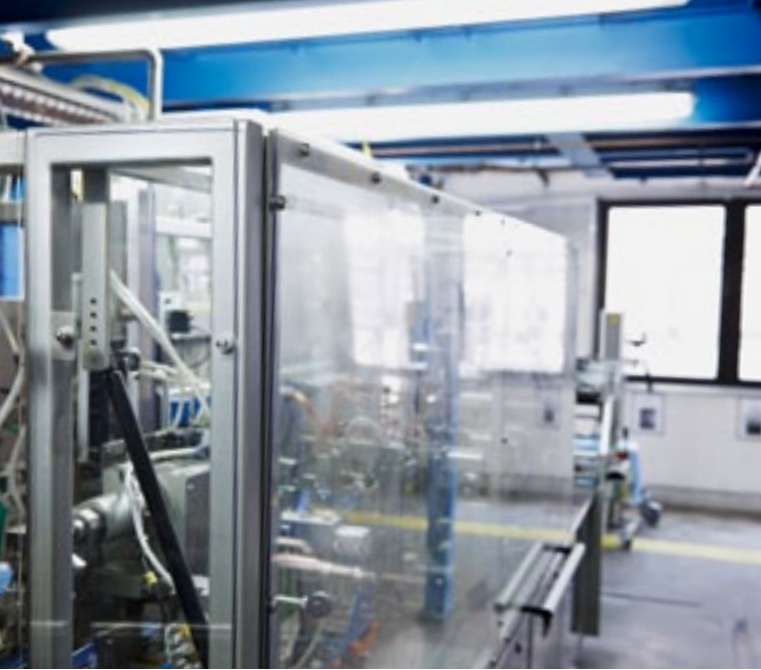
**Bild 2**

Verpackungslinie 3: Erzielte Schallpegelminderung von 2 dB(A) durch konsequent geschlossene Seitenscheibe

Die Verpackungsmaschine der Linie 3 (Bild 2) wurde mit offener Seitenscheibe betrieben. Mit offener Scheibe betrug der Mittelungspegel $L_{Aeq} = 85$ dB(A) und bei geschlossener Scheibe $L_{Aeq} = 83$ dB(A). Das Schließen der Seitenscheibe hatte also erhebliche Effekte: eine Schallpegelreduzierung von 2 dB(A).

Den Beschäftigten konnte mit dem Schallpegelmesser vor Ort direkt gezeigt werden, welche Schallpegelreduzierung das Schließen der Scheibe am Bedientableau bewirkt. Bei der Nachmessung war die Scheibe geschlossen. Sowohl die Sicherheitsfachkraft als auch die Anlagenbediener versicherten, dass die Scheibe nur noch zu Umrüstarbeiten geöffnet wird. Die Beschäftigten werden diesbezüglich regelmäßig informiert. Kosten für technische und bauliche Maßnahmen fielen nicht an.

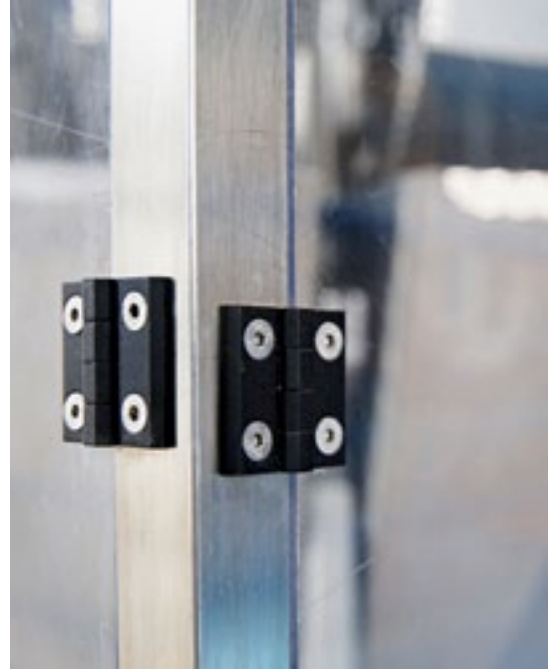
**Bild 3**

Verpackungslinie 2: Fest montierte Scharniergelenke statt vorher unhandliche Verschlüsse

Diese Verschlüsse wurden durch fest montierte Scharniergelenke ersetzt (Bild 3). Die Scheiben lassen sich jetzt wie Türen öffnen (Bild 4). Die Scharniere sind so eingestellt, dass sich die Scheiben von alleine schließen. Ferner wurde eine fehlende Verkleidung in Höhe des Trichters zwischen Mehrkopfwage und Schlauchbeutelmaschine wieder eingesetzt.

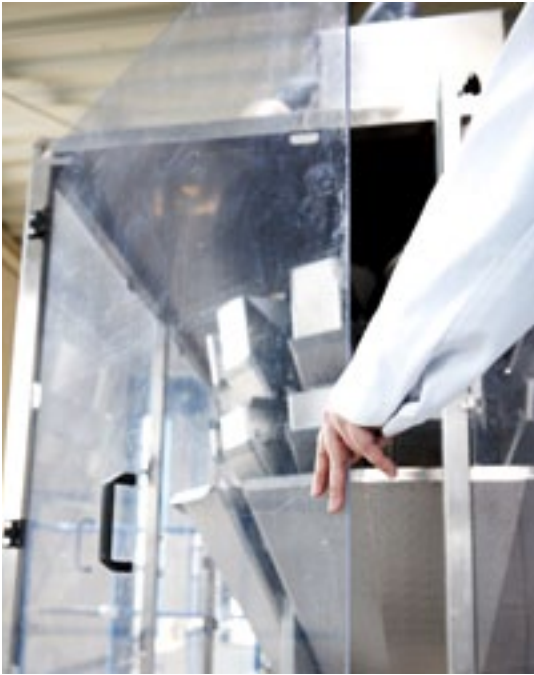
Bild 4
Verpackungslinie 2: Die Scheiben der Einhausung lassen sich jetzt einfach öffnen, und sie schließen von alleine wieder. Erzielte Pegelmin-
 derung am Bedientableau von 4 dB(A) und am
 Drehtisch von 2 dB(A)

Der Effekt dieser Maßnahmen war erheblich. Vorher wurde am nächstgelegenen Arbeitsplatz, dem Bedientableau, der Mittelungspegel $L_{Aeq} = 86$ dB(A) gemessen und an dem zur Linie gehörenden Drehtisch der Mittelungspegel $L_{Aeq} = 82$ dB(A). Nach Umsetzung der Maßnahmen lagen die Werte am Bedientableau bei $L_{Aeq} = 82$ dB(A) und am Drehtisch bei $L_{Aeq} = 80$ dB(A). Die Reduzierung betrug also 2 bis 4 dB(A). Am Drehtisch fiel die Schallpegelreduzierung etwas geringer aus, weil dort die Schallabstrahlung der benachbarten Verpackungslinien stärker einwirkt (Gesamtmissionspegel).

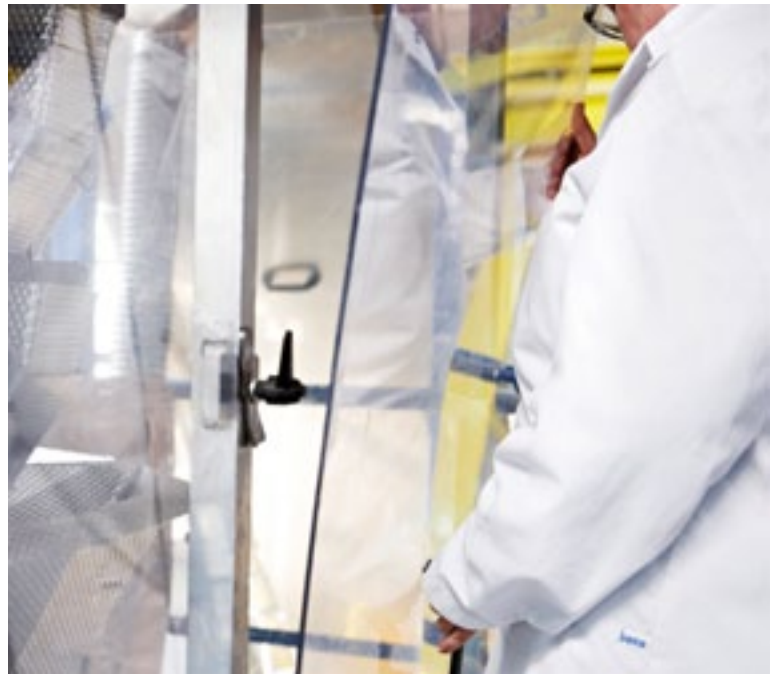
Eine weitere Möglichkeit der Schallpegelreduzierung wurde bei der Linie 2 der Verpackung festgestellt. Bei dieser Linie handelt es sich um einen vertikalen Verpackungsprozess, bestehend aus Mehrkopfwage und Schlauchbeutelmaschine. Die Mehrkopfwage ist eingehaust. An zwei Seiten waren die Scheiben der Einhausung demontiert. Die akustische Wirkung der Einhausung war somit aufgehoben. Grund für die Demontage war, dass die Scheiben nicht als leicht zu öffnende Türen ausgeführt waren. Stattdessen mussten die Scheiben bei Rüst- und Reinigungsarbeiten jedes Mal aus ihren Verankerungen gehoben und anschließend wieder eingesetzt werden (Bild 5). Eine Person alleine konnte das nicht bewerkstelligen, da die Verschlüsse zu unhandlich waren.

Bild 5
Verpackungslinie 2 vorher: Die Scheiben
 mussten zum Öffnen aus der Verankerung
 gehoben und anschließend wieder eingesetzt
 werden.
